**MÖLLER + PENNING GmbH**  
Beratende Ingenieure VBI

**Kooperative Gesamtschule Rastede**

**Sanierungskonzept**  
August 2009 - Mai 2010

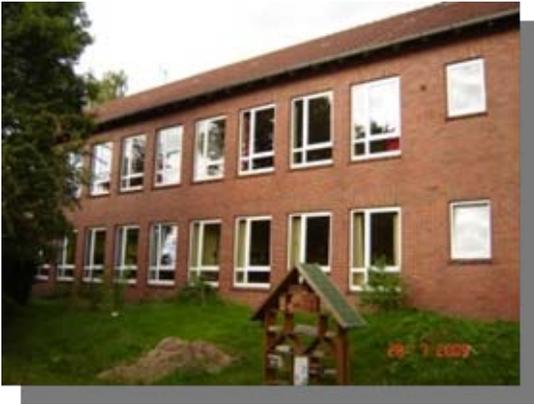
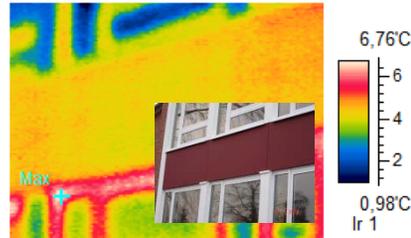
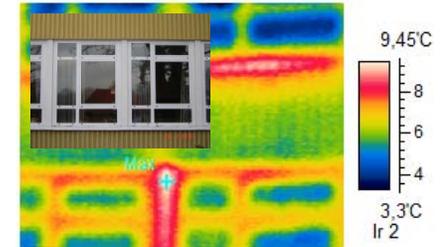
# Überblick - BA I

Gebäudehülle: Außenwände: Verblender ohne Dämmung

Ostfassade: ungedämmtes Betonskelett

Fenster: 1-Scheiben- und 2-Scheiben-Isolierverglasung

Dach: Satteldach ohne Dämmung

Bodenplatte: Beton mit geringer Trittschalldämmung

Schwachstellen: gesamte Außenhülle, besonders Ostfassade und Fenster

- Einblasen einer Hohlraumdämmung in die Außenwände (< 7 Jahre)
- Einbringen einer Zwischensparrendämmung in das Dach (< 7 Jahre)
- Austausch sämtlicher Altfenster mit Ausnahme der Ostfassade (<20 Jahre)

- Erneuerung der Ostfassade mit bereits an einem Giebel realisiertem vereinfachtem System unter Erhalt der vorhandenen Fenster (> 30 Jahre)

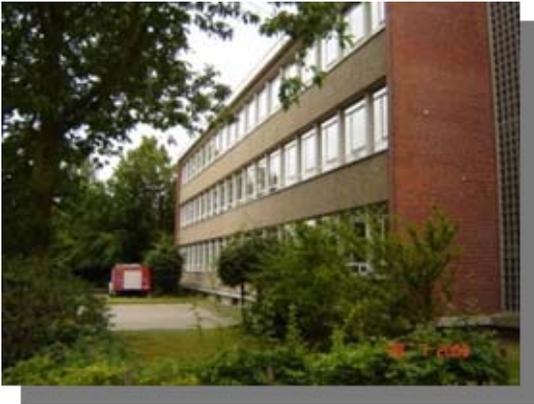
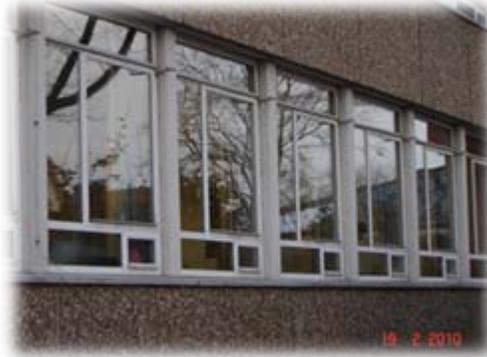
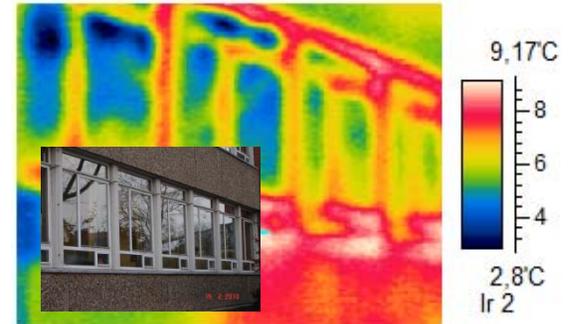
# Überblick - BA II

- Baujahr: 1971
- Sanierung: keine Veränderung seit Erbauung
- Gebäudehülle: Außenwände: Verblender ohne Dämmung  
Ostfassade: ungedämmte Waschbetonelemente  
Fenster: 1- und 2-Scheiben-Verglasung  
Dach: Flachdach fast ohne Dämmung  
Bodenplatte: Beton mit geringer Trittschalldämmung
- Heizung: 2 Stk. Viessmann Vertomat Bj. 1998 (Erdgas) im Keller
- Schwachstellen: gesamte Außenhülle, besonders Ostfassade und Fenster

- Einblasen einer Hohlraumdämmung in die Außenwände (< 7 Jahre)
- Erneuern des Flachdachs (< 30 Jahre)
- Austausch sämtlicher Altfenster (< 30 Jahre)

- Erneuerung der Ostfassade mit Vorsatzfassade und Austausch vorhandener Fenster (> 30 Jahre)

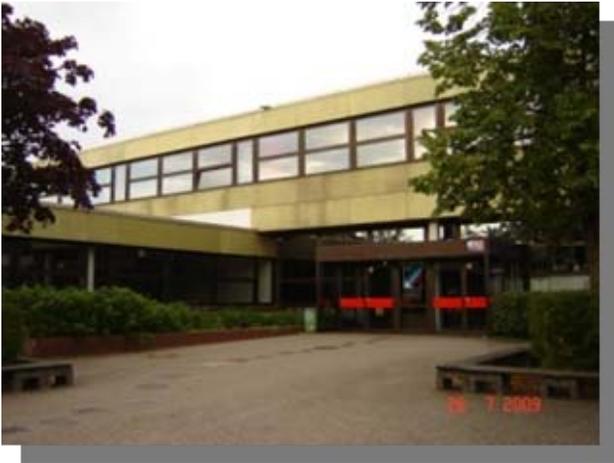
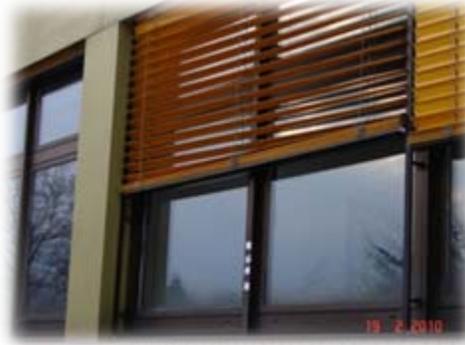
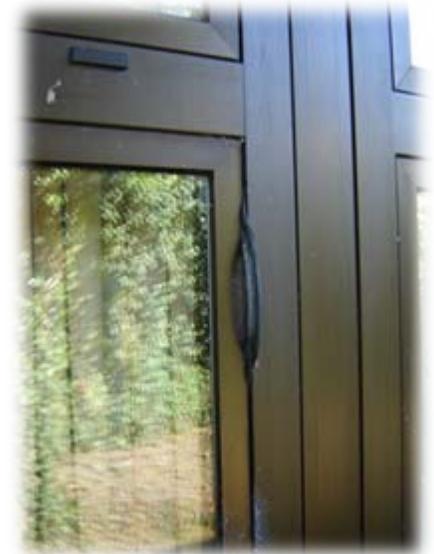
# Überblick - BA III

- Baujahr: 1975  
Sanierung: Flachdach teilweise erneuert  
Gebäudehülle: Außenwände: überwiegend Glasfassade  
Fenster: 2-Scheiben-Verglasung  
Dach: Flachdach mit geringer Dämmung, bzw. erneuert  
Bodenplatte: Beton mit geringer Trittschalldämmung  
Heizung: 2 Stk. Viessmann Vertomat Bj. 1998 (Erdgas) im Keller  
Schwachstellen: teils durchnässte Flachdachdämmung, Fassaden

- Abriss und Erneuerung aller Fassaden durch eine neue Vorsatzfassade (> 30 Jahre)
- Erneuern des noch nicht sanierten Flachdachs (> 30 Jahre)

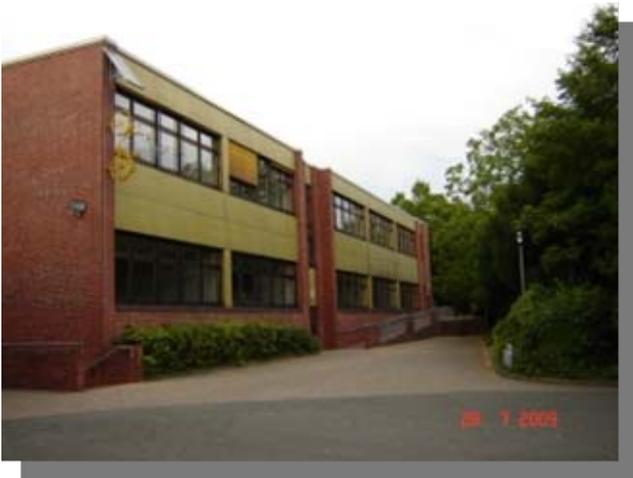
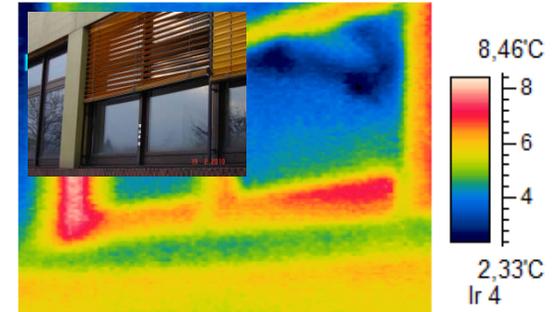
# Überblick - BA IV

Gebäudehülle: Außenwände: Verblender mit Dämmung

Fenster: 2-Scheiben-Isolierverglasung

Dach: Flachdach mit Dämmung

Bodenplatte: Beton mit geringer Trittschalldämmung

Schwachstellen: im Rahmen des Baujahrs akzeptabel

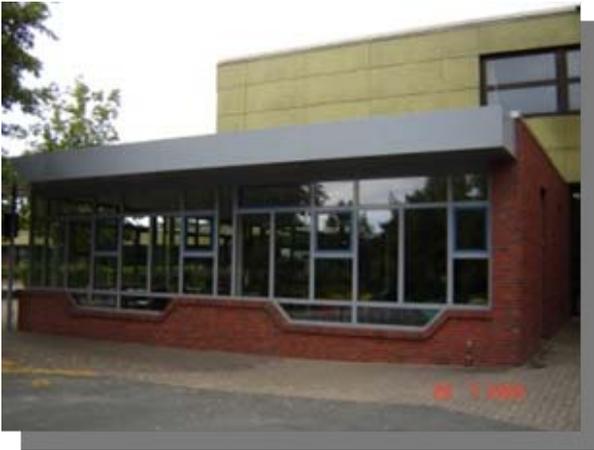
# Überblick - BA Cafe

Baujahr:	1997
Sanierung:	keine Veränderung seit Erbauung
Gebäudehülle:	Außenwände: Verblender mit Dämmung Fenster: 2-Scheiben-Isolierverglasung Dach: Flachdach mit Dämmung Bodenplatte: Beton mit Dämmung
Heizung:	2 Stk. Viessmann Vertomat Bj. 1998 (Erdgas) im Keller
Schwachstellen:	mittlerer bis guter Gebäudezustand

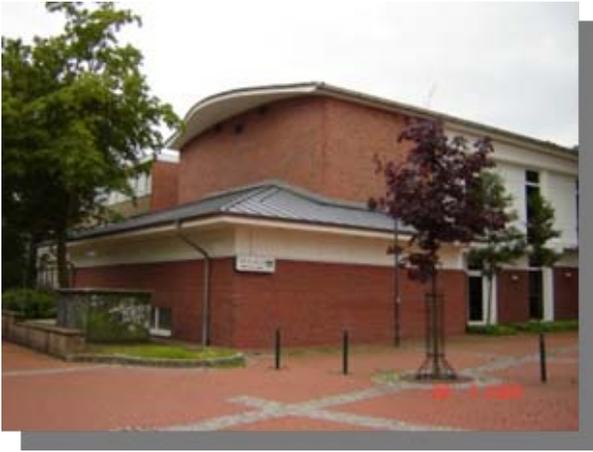
# Überblick - BA Aula

Baujahr:	1995
Sanierung:	keine Veränderung seit Erbauung
Gebäudehülle:	Außenwände: Verblender mit Dämmung Fenster: 2-Scheiben-Isolierverglasung Dach: Flachdach mit Dämmung Bodenplatte: Beton mit Dämmung
Heizung:	2 Stk. Viessmann Vertomat Bj. 1998 (Erdgas) im Keller
Schwachstellen:	mittlerer bis guter Gebäudezustand
