# **Sachverständigen Gutachten**

**Gutachterliche Baumbeurteilung im Ausbaubereich der Schützenhofstraße  
in Rastede**

Kirchhatten, den 14.02.2011

## **Gutachterliche Baumbeurteilung im Ausbaubereich der Schützenhofstraße in Rastede**

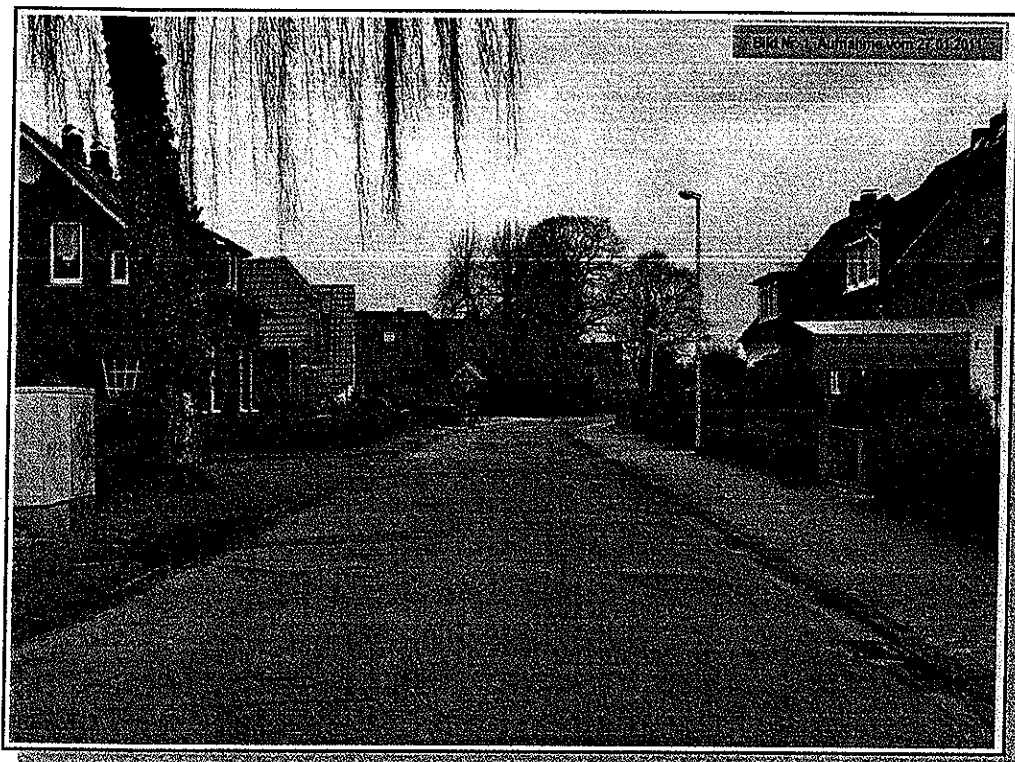
Das Bild 1 stellt die Schützenhofstraße ab dem Kreuzungsbereich Bruckner Straße dar

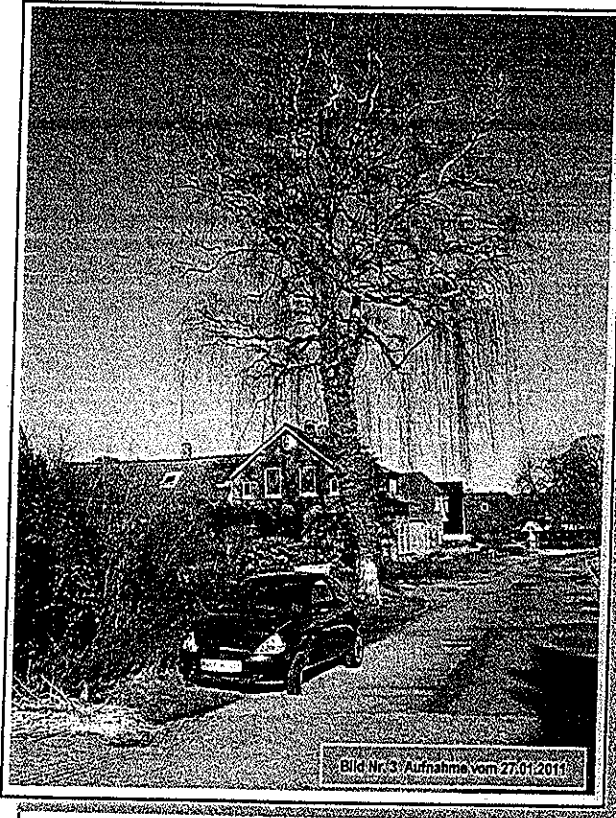
##### Große Birke Ecke Bruckner Str.

Bei der im Bild Nr. 3 dargestellten Birke handelt es sich zwar um einen straßenbildprägenden Baum, der aber nicht erhalten werden kann. Birken werden in der Regel nur 60 bis 80 Jahre alt und das auch nur auf optimalen Standorten. Die gutachtenegegenständliche Birke wird vom Sachverständigen auf etwa 55 Jahre geschätzt, womit sie ihren Lebenszenit weit überschritten hat. Der Baum hätte nach objektiver Einschätzung nur noch eine Lebenserwartung von etwa 10 bis 12 Jahren. Auch der Standort kann nicht als optimal bezeichnet werden. Im Weiteren sind im Kronenbereich leichte Vitalitätsschwächen zu erkennen, die auf eine ungenügende Nährstoffversorgung zurückzuführen ist. Bei einem Straßenausbau muß relativ stark in den Wurzelbereich des Baumes eingegriffen werden, was dann mit einem kräftigen

Kronenauslichtungsschnitt ausgeglichen werden muß. Diese Maßnahme ist eine weitere erhebliche Beeinträchtigung der Vitalität. Es ist weiter festzustellen, dass durch die tiefbau-mäßige Auskoffierung des Straßenkörpers und den damit verbundenen Wurzelverlust des Baumes auch die Standfestigkeit der Birke nicht mehr gewährleistet werden kann.

Bei Würdigung aller Erkenntnisse ( Überalterung des Baumes, ungenügender Standraum, erheblicher Wurzelverlust bei der Auskoffierung der Straße, starke Auslichtung bei einem evtl. Erhalt des Baumes, ) kommt der Sachverständige zu dem Schluß, die Birke zu Gunsten einer adäquaten Neupflanzung zu fällen. Als adäquater Nachpflanzungsbaum könnte in eine eingeplante Pflanzfläche, eine Linde der Größe 18 / 20 oder auch 20 / 25 gesetzt werden.

Aufwendige Schutzmaßnahmen, die bei einem eventuell angestrebten Erhalt der Birke erforderlich wären, können aus Sachverständigensicht nicht empfohlen werden.

**Die Birke im Einmündungsbereich Bruckner Str. ist nicht erhaltenswert und sollte gefällt werden.**

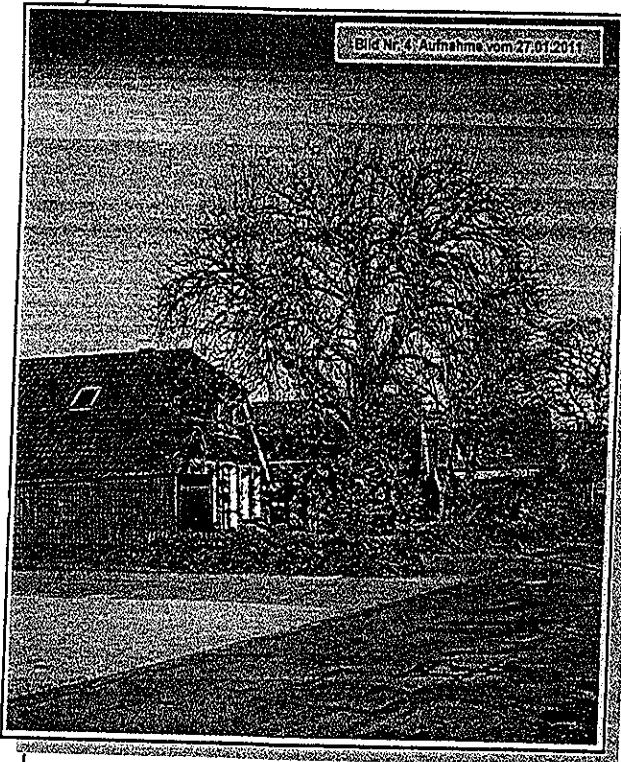
### Kastanie vor Haus Nr. 41

Die Kastanie vor dem Haus Schützenhofstraße 41 steht gut 3 Meter von der Straße entfernt und hat sich außerordentlich gut entwickelt. Es handelt sich hier um einen kräftigen, gesunden und standfesten Baum.

Bei einem Straßenausbau wird nicht oder nur in ganz geringem Umfang, in den Wurzelbereich des Baumes eingegriffen. Es kann davon ausgegangen werden, dass die Kastanie nur mit wenig Faserwurzeln in den Straßenbereich ( Fussweg ) eingewurzelt ist. **Wird bei der Auskoffering des Straßenkörpers dieses Feinwurzelnwerk zu stark beschädigt, sollte die Kastanie fachgerecht und leicht durchgelichtet werden**, um ein späteres Eintrocknen der Spitzentriebe zu verhindern. Im Weiteren ist darauf zu achten, dass

bei einem baumnahen Baggerbetrieb die herunter hängenden Äste nicht beschädigt werden.

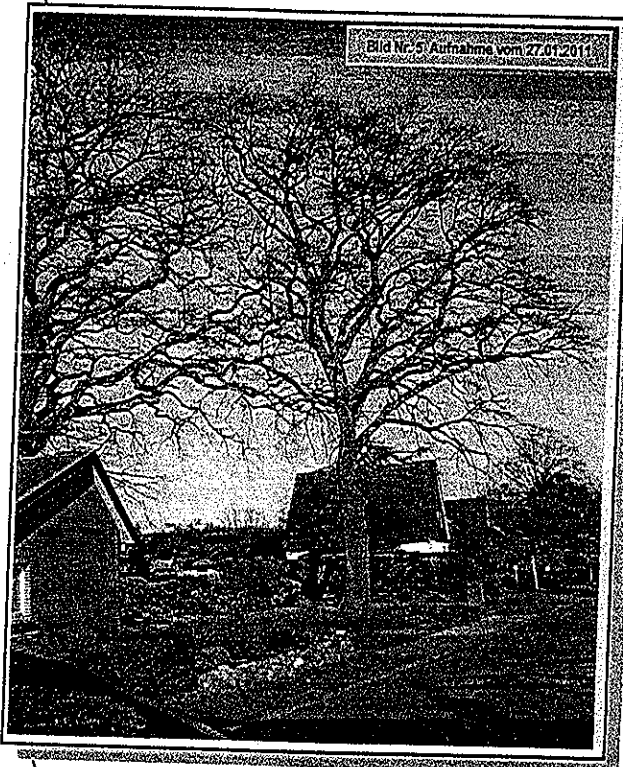
### Eiche vor Haus 47, Ecke Bachstr.

Die Eiche vor dem Haus Schützenhofstraße 47 steht 2,50 Meter von der Strasse entfernt. Auch hier ist damit zu rechnen, dass der Baum in den Bürgersteigbereich eingewurzelt ist. Es ist davon auszugehen, dass nicht nur Feinwurzeln ( Versorgungswurzeln ) sondern auch Stark- und Grobwurzeln ( Haltewurzeln ) in den Arbeitsbereich eingewachsen sind. Werden bei einer tiefbaumäßigen Auskoffering des Straßenkörpers Stark- und Grobwurzeln ( Einteilung nach ZTV Baum ) verletzt und eventuell hochgerissen, sind diese fachmännisch nachzuarbeiten und entsprechend zu versorgen. Bei stärkeren Wurzelverletzungen ist der Kronenbereich der Eiche durchzulichten, wobei etwa 10 bis 15 % Astvolumen aus dem Oberbaum zu entfernen ist. **Die Eiche kann mit den**

genannten Sicherungsmaßnahmen sehr gut erhalten werden und wird den Ausbau der Straßen ohne größere Schädigungen überstehen.

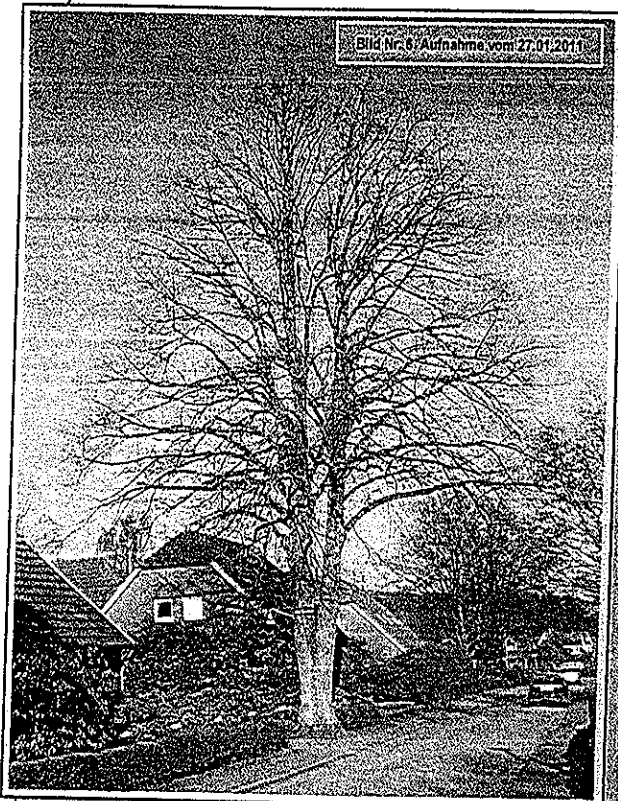
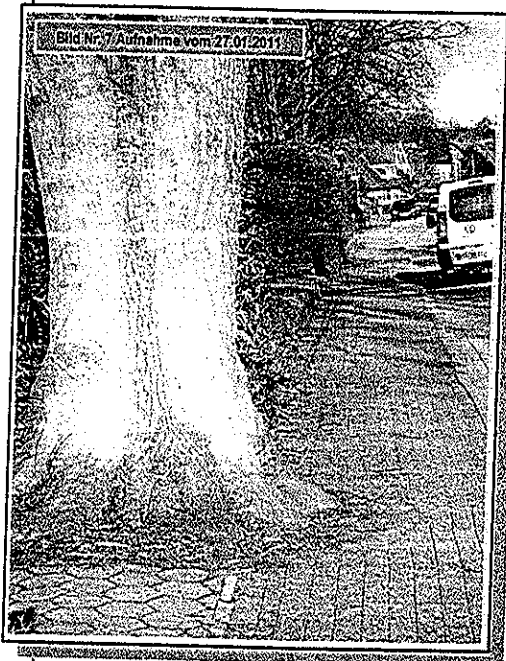
### Große Linde vor Haus 55

Bei der Linde vor dem Haus Schützenhofstraße 55 handelt es sich um einen ausgesprochen schön gewachsenen Baum, der sehr straßenbildprägend ist. Die Lebenserwartung dieser Linde wird vom Sachverständigen auf gut 80 bis 100 Jahre geschätzt. Ein Erhalt sollte unbedingt angestrebt werden. Die Linde ist mit ihren Wurzeln (Versorgungswurzeln sowie auch Haltewurzeln) ohne Zweifel in den Straßenkörper eingewachsen. Bei einer tiefbaumäßigen Auskoffering des Straßenkörpers würden etwa 60% des Wurzelwerks zerstört und weggerissen. Damit würde die Standfestigkeit sowie die Überlebenschance der Linde so stark beeinträchtigt, dass ein Erhalt des Baumes dann nicht mehr möglich ist.

etwa 18 Meter und damit eine mächtige, sogenannte Segelfläche, die allen Witterungsbedingungen ausgesetzt ist. Insbesondere können herbstliche Orkanwinde und mögliche sommerliche Gewitterwindhosen sowie andere Wetterlagen die Krone so beeinträchtigen, dass ein Umsturz oder Umbruch möglich ist und bei evtl. stärkeren Wurzelverletzungen praktisch vorprogrammiert werden. Es muß auch nach einem Ausbau der Straße die Stand-sicherheit der Linde gewährleistet werden können. Es liegt auf der Hand, dass bei einer maschinellen Auskoffering der Ausbaufächen, Wurzelbeschädigungen und Wurzelabrisse nicht zu verhindern sind. Im nebenstehenden Bild Nr. 7 ist zu erkennen, dass der Baum schon jetzt mit einem Teil seiner Stammbasis auf dem Straßenkörper steht und

sicher mit einem Großteil seiner Wurzelmasse unter den Straßenbelag gewachsen ist.

Soll die Linde trotzallem doch erhalten werden, muß auf eine maschinelle Auskoffering der Um-

gebungsflächen des Baumes verzichtet werden. Die erforderlichen Arbeiten müßten ausschließlich in Handarbeit durchgeführt werden, wobei insbesondere Halte- und auch Versorgungswurzeln nicht übermäßig beschädigt werden dürfen. Der Baum hat eine Höhe von

Zum Erhalt der Linde sind Alternativen zu einem üblichen Ausbau der Straße zu überdenken. Hierzu gehören mögliche Überbauungskonstruktionen, um den Wurzelbereich zu schützen.

Ohne zusätzlichen Aufwand zum Schutz des Baumes ist die Linde nicht zu erhalten. Bei normal üblicher Arbeitsweise ( tiefbaumäßige Auskoffierung des Straßenkörpers ) wird in erster Linie die Standfestigkeit so beeinträchtigt, dass ein Umsturz zu befürchten ist. Im Weiteren ist der Baum durch den unvermeidbaren Wurzelverlust nicht mehr lebensfähig. Eine weitere Alternative, die hiermit aufgezeigt werden soll, wäre ein Rückschnitt der Kronen bis auf ein Minimum, woraus sich in zwei bis drei Jahren dann eine sogenannte Kopflinde entwickeln würde. Hierzu muss aber aufgezeigt werden, dass diese Entwicklung mit einem zusätzlichen Pflegeaufwand verbunden ist, der in einem regelmäßigen ( alle 3 bis 4 Jahre ) Rückschnitt des Baumes besteht. Aus Sachverständigensicht kann diese Alternative nicht unbedingt empfohlen werden, da es im Grunde nicht zu rechtfertigen ist, einen solchen Baum so zu beschneiden. Im Übrigen kann vor diesem Hintergrund auch wohl erkannt werden, dass die „Würde“ eines solchen Baumes ( Bäume sind Lebewesen ) durch eine solche Maßnahme völlig zerschnitten wird. Von einem orts- und straßenbildprägenden Baum kann nach einem solchen radikalen Eingriff dann auch nicht mehr gesprochen werden. **Die große Linde vor dem Haus Schützenhofstraße 55 kann nur mit einem größeren, kostenaufwendigen Baumschutz erhalten werden. Kann dieser Aufwand nicht gewährleistet werden, ist eine Fällung des Baumes unumgänglich.**

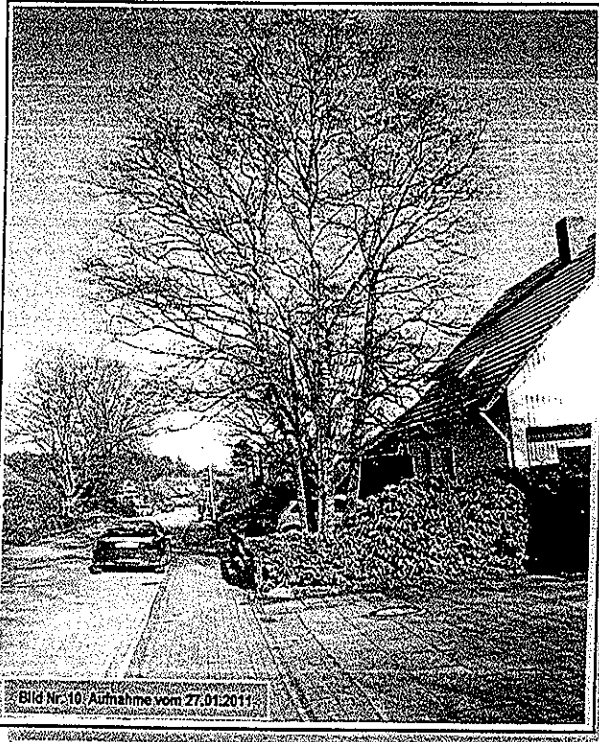
### Mehrstämmige Birke vor Haus Nr. 72

Bei der mehrstämmigen Birke vor dem Haus Schützenhofstraße 72, handelt es sich um einen prächtigen Baum, der sich wie alle anderen Bäume entlang der Ausbaustrecke ebenfalls, zu einem straßen- und ortsbildprägenden Baum entwickelt hat. Etwa 15 bis 20 % der Krone ragen über den öffentlichen Wegebereich hinaus. Es ist auch hier davon auszugehen, dass die Birke etwas stärker in den Fusswegebereich eingewurzelt ist. Ebenso sind leichte, unbedeutende Einwurzeln in den Straßenraum ( Kfz Bereich ) möglich. Bei der tiefbaummäßigen Auskofferrung der Arbeitsflächen im Traufenbereich der Birke, sind die beschädigten Wurzeln fachgerecht nachzuschneiden und mit entsprechendem Gerät im eventuellen Risshorizont der Wurzeln zu glätten.

**Die Birke vor dem dem Haus Schützenhofstr. 72 wird den Ausbau der Straße ohne Vitalitätseinbuße überstehen und braucht nicht besonders geschützt zu werden.**

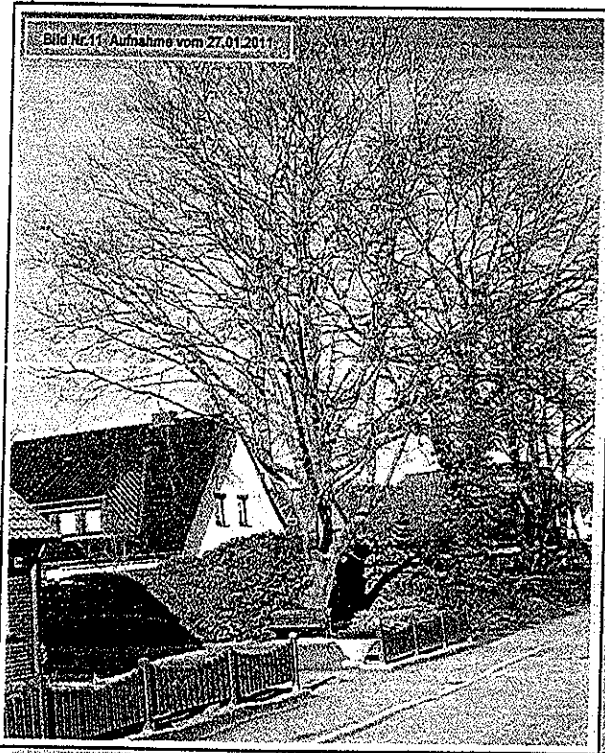
### Große Buche vor Haus 59

Die Buche vor dem Haus Schützenhofstraße 59 steht 2,00 Meter von der Strasse entfernt. Der Kronenbereich hat sich zum Teil geringfügig über den öffentlichen Straßenbereich hinaus entwickelt, sodass davon auszugehen ist, dass auch einige Versorgungswurzeln in den Fusswegebereich eingewachsen sind. Diese werden bei dem Ausbau der Straße mit entfernt und sind im Abtrennungsbereich gärtnerisch fachlich zu versorgen. Halte- und Versorgungs- wurzeln werden nicht in Mitleidenschaft gezogen, sodass auch die Standfestigkeit des Baumes nicht wesentlich beeinträchtigt wird. Da aber die gesamte Wurzelmatrix ( Halte- und auch Versorgungswurzeln ) dem Baum seinen Halt geben, ist auch in diesem Fall der Kronenbereich der Buche durchzulichten. Hierbei ist etwa 15 % Astvolumen zu entfernen.

**Die Buche vor dem Haus Schützenhofstr. 59 ist durch den Straßenausbau nicht übermäßig gefährdet und kann mit kleinen Pflegeeingriffen erhalten werden.**

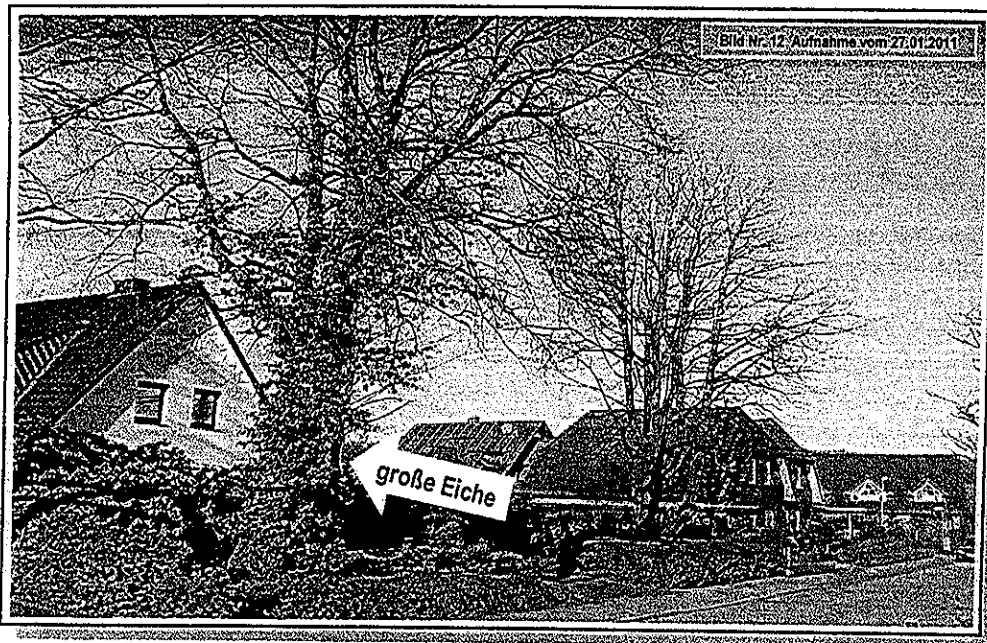
### Eine Eiche

Bei den beiden Bäumen vor dem Haus Schützenhofstraße 61 handelt es sich um eine Eiche, die nur 1 Meter von der Straße entfernt steht und um eine Kastanie. Beide Bäume stellen sich orts- und straßenbildprägend dar sind vital, gesund und unbedingt erhaltenswert. Der Kronenbereich der Eiche hat sich weit über die Fahrbahn der Straße hinaus entwickelt. Es ist davon auszugehen, dass sich auch der Wurzelraum straßenseitig entwickelt hat und in den Unterbau der Straße eingewachsen ist. Bei der Auskoffierung des Straßenkörpers wird ein Teil der Wurzeln mit zu entfernen sein, wobei auch Haltewurzeln betroffen sind. Im Traufenbereich des Baumes ( Kronentraufe plus 1,50 Meter, nach ZTV Baum ) sollten die Auskoffierungsarbeiten, soweit wie möglich, von Hand ausgeführt werden um größere Wurzelverletzungen zu vermeiden. Diese Arbeitsweise sollte zumindest im Nahbereich ( ca. 2,50 vom Stamm entfernt ) des Stammes eingehalten werden. Alle Schäden an den Wurzeln sind gärtnerisch fachgerecht zu versorgen, um spätere Einfaulungen in das Wurzelwerk des Baumes zu verhindern. Da es sich bei der Eiche um einen Baum handelt, der mit seiner Krone eine große Windangriffsfläche darstellt, ist die Krone nach dem Ausbau der Straße durchzulichten ( nicht zu Kappen ) um das sogenannte Windsegel zu verkleinern. Hierbei ist etwa 20 % Kronenvolumen aus der Eiche zu entfernen. Mit dieser Pflegemaßnahme wird der Wurzelverlust der mit dem Straßenausbau verbunden ist, ausgeglichen. Es ist darauf zu achten, dass bei diesen Auslichtungsarbeiten der Habitus des Baumes erhalten bleibt. **Die Eiche vor dem Haus Schützenhofstr. 61 wird durch den Straßenausbau stark in Mitleidenschaft gezogen. Die Schädigung kann aber durch eine baubegleitende fachmännische Pflegemaßnahme ausgeglichen werden, sodass die Eiche noch langfristig erhalten werden kann.**

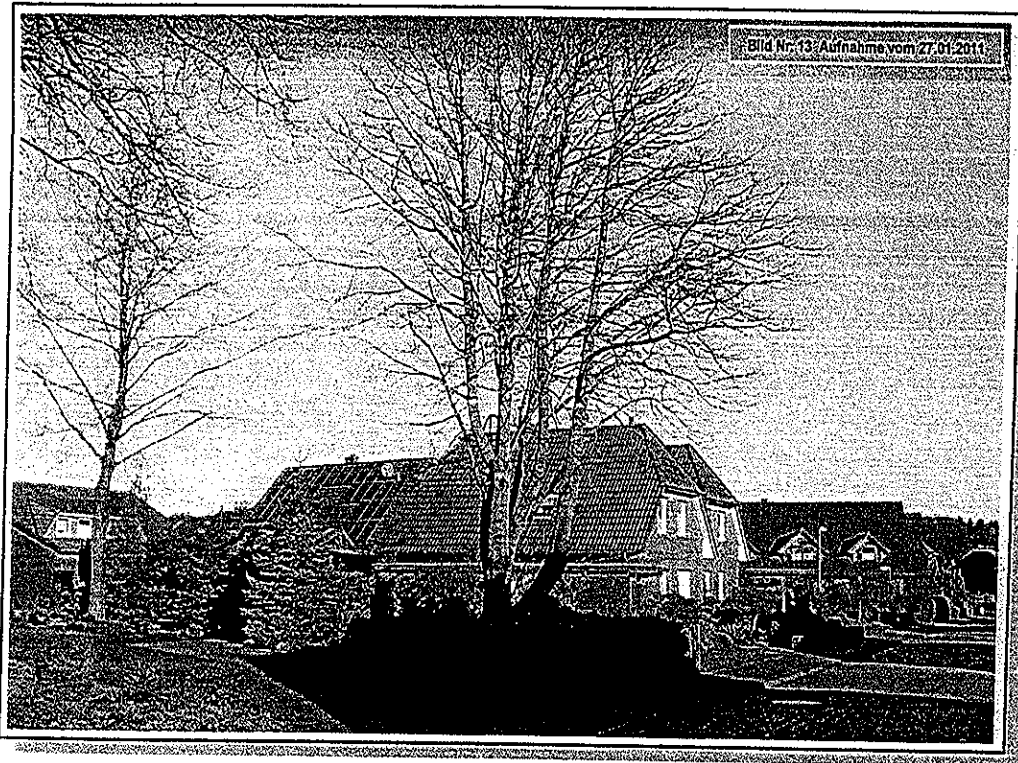
**Zwei Bäume vor dem Haus Schützenhofstraße 61****Eine Kastanie**

Der zweite Baum vor dem Haus Schützenhofstraße 61 ist eine Kastanie, die 3 Meter vom Straßenbereich entfernt steht und mit dem Kronenbereich ebenfalls über den Straßenraum hinausgewachsen ist. Es handelt sich auch hier um einen orts- und straßenbildprägenden Baum, der sich mehrstämmig entwickelt hat. Die Kastanie ist standfest, gesund und ohne größere Mängel, sodass es sich auch hier um einen erhaltenswerten Baum handelt. Da sich der Traufenbereich zum Teil ( etwa 15 % ) über dem Straßenraum befindet, sind dort auch Versorgungswurzeln eingewachsen. Bei den Straßenbauarbeiten wird ein Teil des Wurzelwerks mit entfernt, sodass mit einem Vitalitätsabfall des Baumes zu rechnen ist. Verletzte Wurzeln sind dann fachgerecht nachzuschneiden und entsprechend zu versorgen. Zur fachgerechten Versorgung gehört auch ein nachfolgender Auslichtungsschnitt der Krone, um den Wurzelverlust, der unvermeidbar ist, auszugleichen. Da auch dieser Baum eine sehr schöne und volle, sogenannte Kronengarnierung hat, ist mit einem Auslichtungsschnitt, bei dem etwa 15 bis 20 % Astvolumen entfernt werden muss, ein adäquater Ausgleich zum Wurzelverlust hergestellt. Bei diesem Auslichtungsschnitt ist der Habitus des Baumes zu erhalten, was bei dem Kronenaufbau auch ohne Weiteres möglich ist. **Die Kastanie vor dem Haus Schützenhofstr. 61, ist mit entsprechendem fachlichen Pflegemaßnahmen zu erhalten, ohne dass die Vitalität des Baumes zu stark beeinträchtigt wird. Eine geringe, unbedeutende Schädigung kann nicht vermieden werden.**

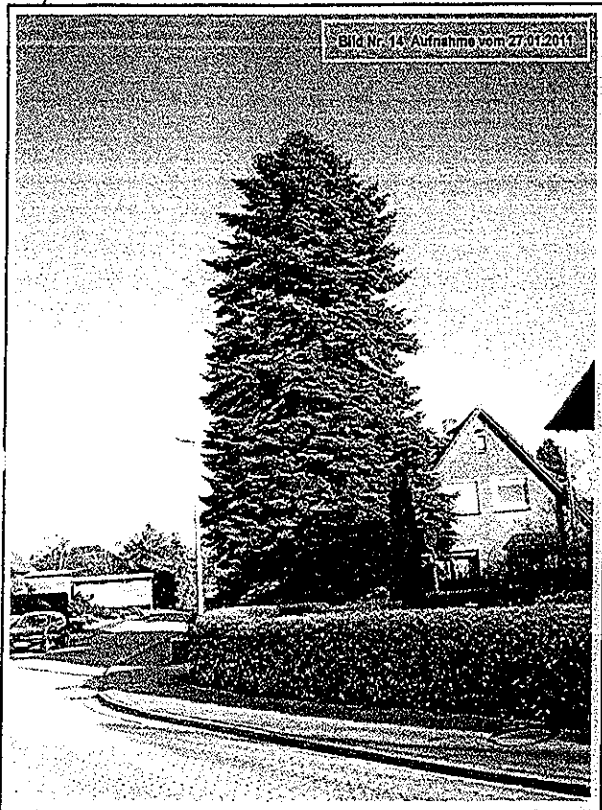
### Große Tanne vor dem Haus 92

Bei dem Baum vor dem Haus Schützenhofstraße 92 handelt es sich um eine große Tanne von ca. 18 Meter Höhe. Der Baum ist stand- und umbruchsicher und stellt sich mit optimalen Wachstum dar. Mängel und Schäden konnten nicht festgestellt werden. Auch dieser Baum zeigt sich als straßen- und ortsbildprägend und gehört somit zu den erhaltenswerten Bäumen dieser Straße. Die Tanne ist mit ihrem Kronenbereich geringfügig über den Straßenraum hinausgewachsen und könnte somit auch in den Bürgersteigbereich eingewurzelt sein. Wurzeln (wenige Versorgungswurzeln) die bei dem Straßenausbau beschädigt werden, sollten gärtnerisch versorgt werden.

**Die Tanne vor dem Haus Schützenhofstraße 92 kann ohne Schädigung durch den Straßenausbau erhalten werden.**

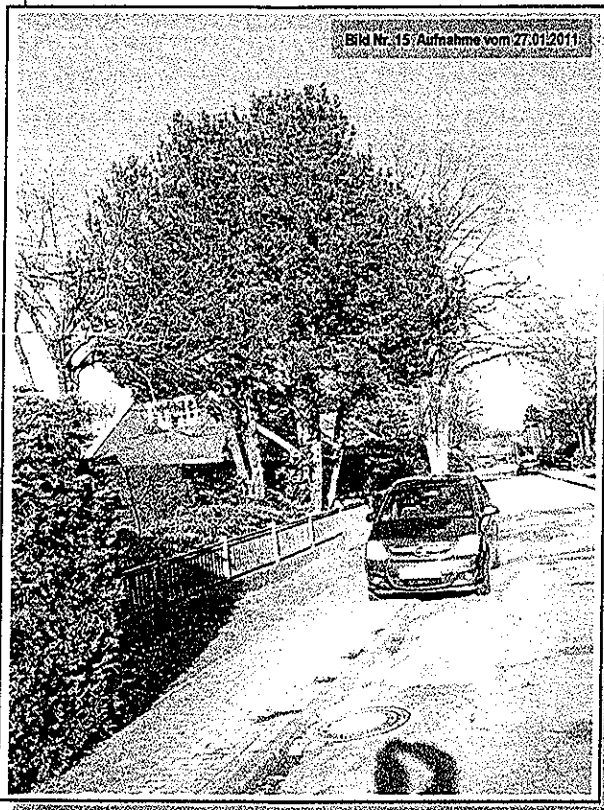
### Kiefer vor dem Haus Nr. 53

Die Kiefer vor dem Haus Schützenhofstraße 53, ist bis zu 2,0 Meter mit ihrem Kronenbereich über den Straßenraum hinausgewachsen. Auch bei diesem Baum ist damit zu rechnen, dass sich Wurzeln unter den Straßenkörper ausgebreitet haben. Sollte bei der Auskoffnung der Arbeitsräume Wurzeln übermäßig verletzt werden, sind diese gärtnerisch, fachmännisch zu versorgen. Ein leichter Auslichtungsschnitt (ca. 15 % Astvolumen) im Kronenbereich der Kiefer, wird nach dem Ausbau der Straße erforderlich sein. Ansonsten wird die Kiefer den Ausbau der Straße ohne Probleme überstehen. **Die Kiefer vor dem Haus Schützenhofstraße 53 kann ohne Schädigung durch den Straßenausbau erhalten werden.**
