# **Sachverständigen Gutachten**

**Gutachterliche Baumbeurteilung im Ausbaubereich der Schützenhofstraße  
in Rastede**

Kirchhatten, den 14.02.2011

## **Gutachterliche Baumbeurteilung im Ausbaubereich der Schützenhofstraße in Rastede**

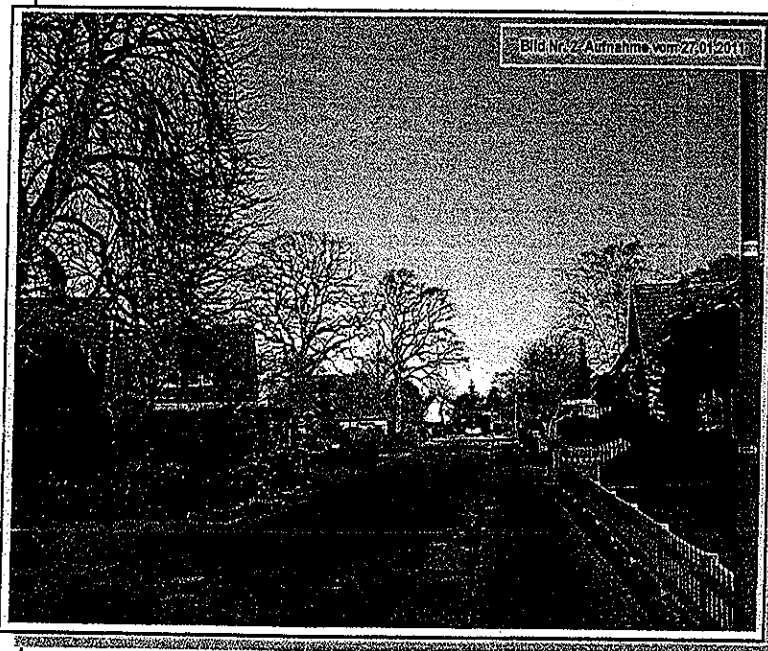
Bei den in Frage kommenden Bäumen handelt es sich in erster Linie um Einzelbäume, die auf privaten, angrenzenden Grundstücken stehen und mit ihren Kronen, zum Teil weit in den Straßenraum hineinragen. Es sind ohne Ausnahme alles sehr auffällige Bäume, die ausgesprochen straßen- und ortsbildprägend sind und als erhaltenswürdig eingestuft werden können. Das Alter der Bäume wird vom Sachverständigen auf ca 80 bis 100 Jahre geschätzt. Die Höhe kann bei einigen Exemplaren mit ca. zwanzig

Meter angegeben werden. Nach einer intensiven Inaugenscheinnahme am 25. und 27. Januar 2011 konnte festgestellt werden, dass alle Bäume standfest sind, sich im Habitus ( Kronenform ) sehr gut entwickelt haben und keine größeren Schäden zeigen. Totholz war in keinem der Bäume zu erkennen und auch die Triebspitzenentwicklung ( nach Roloff ) war im Ganzen ohne Mängel.

Es handelt sich also bei den Bäumen um einen sehr schutzwürdigen und erhaltenswerten Grünbestand, der mit der privaten Umgebungsvegetation einen ökologisch wertvolle Grüneinheit bildet.
